**アレクサミニ SUP 5.4**

**ソフトウェア・アップグレード・パッケージ SUP 5.4.13**

**リリースノート 日本語版**

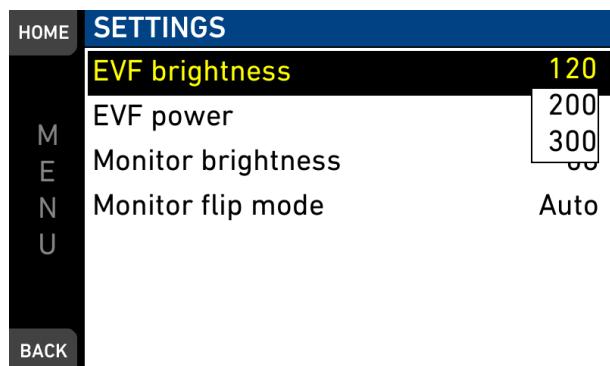
MENU > Monitoring > EVF/Monitor > Settings > EVF brightness

新しく補正されたパネルにより、輝度が 120/200/300Nits から選択できるようになりました (ファクトリーデフォルトは 120Nits)。EVF ガンマは従来のビューファインダーパネルにおける "Lifted" に相当する設定で固定されています。既存の MVF-1 にはこの変更による影響はなく、従来どおりの機能を継続してご利用いただけます。

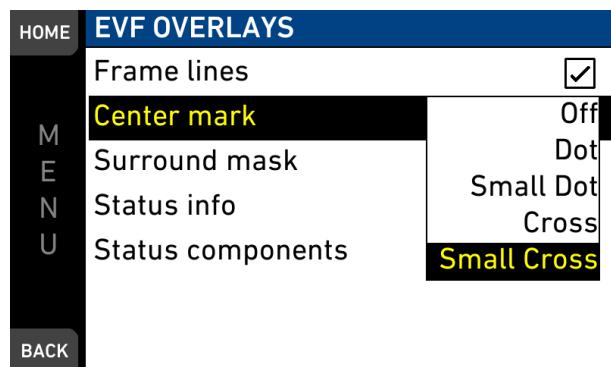
MENU > Monitoring > EVF/Monitor > EVF Overlays > Center mark

EVF および SDI に表示できるセンターマークに、Small Cross が追加されました。
